## 交通事故による脱臼歯（根未完成歯）の再植症例 ～舌側固定を中心に～

寺西 信吾 Shingo TERANISHI

寺西歯科医院 〒490-1134 愛知県海部郡大治町東條砂島 26

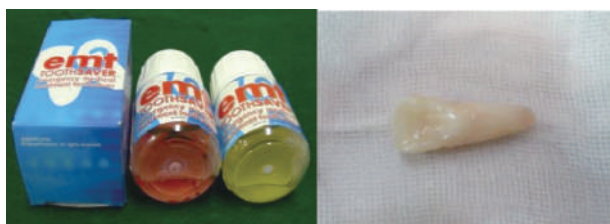
図5 保存液 (emt tooth saver) および脱臼歯

脱臼歯は細胞保存液で洗浄, 浸漬した結果, 過去の脱臼直後の歯牙と比べて, 歯冠部や歯根部に特に異常はなかった (図5).

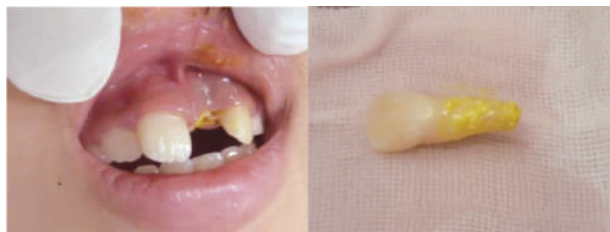
浸潤麻酔した socket 周辺内部並びに 1 脱臼歯に 3Mix-MP ペーストを塗布した (図6).

図6 Socket 周辺および 1 脱臼歯の外観

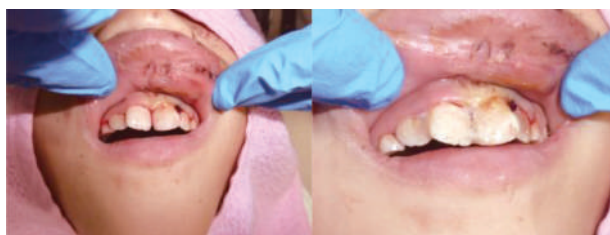
3Mix-MP 法で, 脱臼歯を socket に挿入 (図7: 左) し, SuperBond で再植歯と隣在歯を一次固定し, 歯肉まで覆った (図7: 右).

図7 脱臼歯挿入, 再植直後の外観 (2016/11/04)

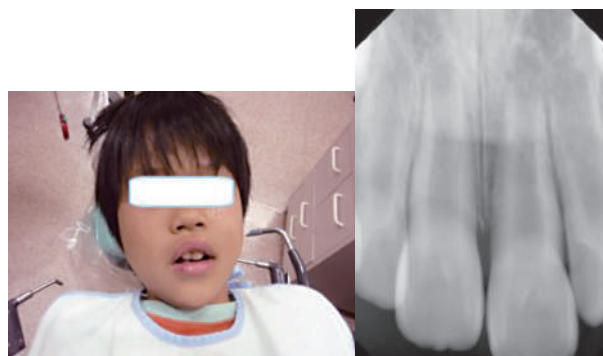
図10 再植後7日目の外観・X 線像 (2016/11/11)  
X 線像にみられる軽度な挺出は外観からは明らかではない (図10).

処置後7日には, 挺出を防ぐため, 脱臼歯を舌側固定 (#12#11#21#22 [21|12]) とリテーナーを使用した.

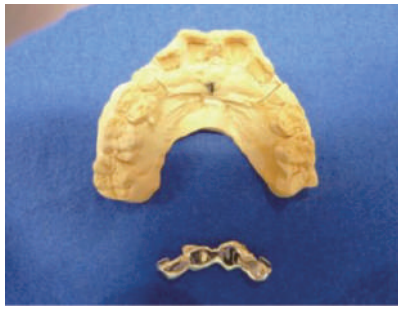
図 11 舌側固定模型と装置 (2016/11/11)  
固定装置は 21|12 を抱くよう製作した (図 12).

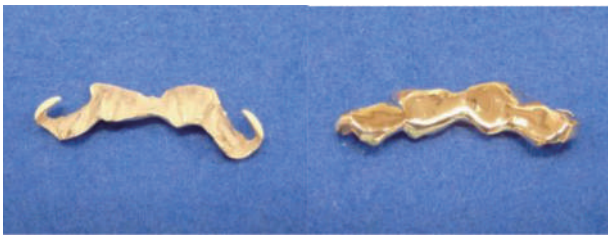
図 12 舌側固定装置の拡大像 (2016/11/11)  
再植後 7 日目に舌側固定装置を装着した (図 13).

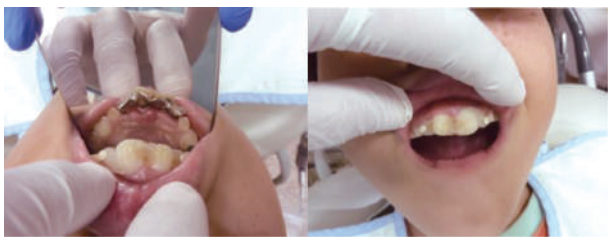
図 13 舌側及び唇側からの外観 (2016/11/11)  
舌側固定装置を SuperBond で合着した。  
また、十分に周辺を SuperBond で覆った (図 14)

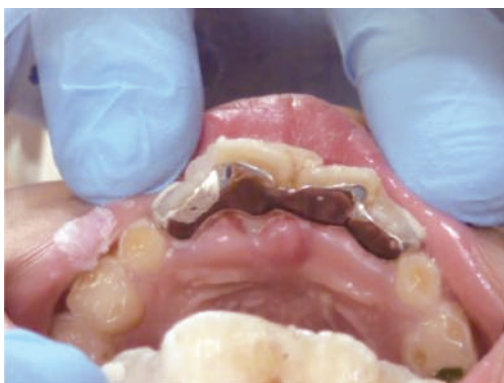
図 14 SuperBond で合着した外観

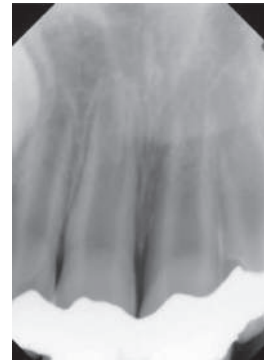
図 15 再植後 14 日 (固定装置装着後 7 日) の  
X 線像 (2016/11/18)

X 線像では、明らかな吸収像や炎症像は、認められない (図 15).

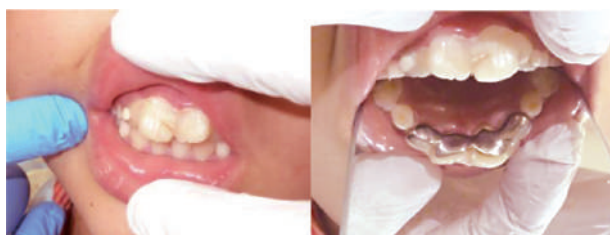
図 20 再植後 5 ヶ月の舌側固定の外観  
(2017/04/21)

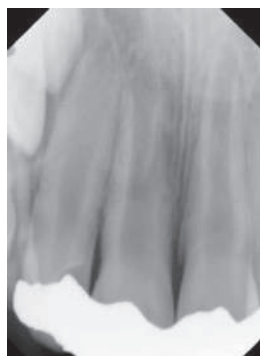
根尖部の腫脹や圧痛はみられず、根尖部の透過像の回復傾向が認められた。(図 21)

図 21 再植後 5 ヶ月の X 線像 (2017/04/21)

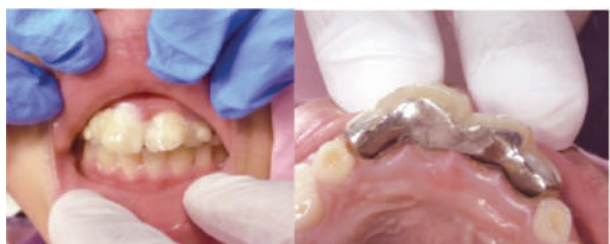
図 22 再植後 7 ヶ月の舌側固定の外観  
(2017/06/16)

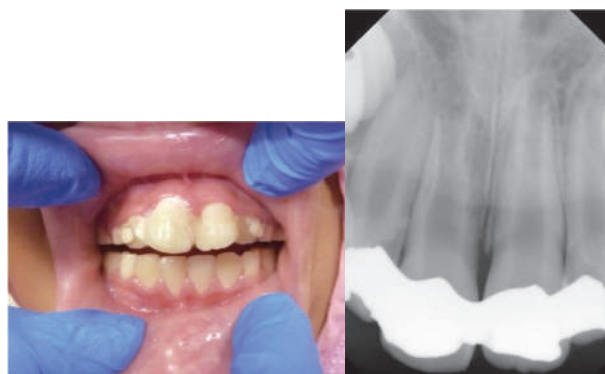
図 24 再植後 10 ヶ月の外観・X 線像 (2017/09/15)

現在まで10ヶ月以上を経過し、根尖部の異常・歯根膜腔の拡大は認められない良好な経過の要因として、①歯根膜細胞の変性が軽微であったこと、②再植歯と歯肉の隙間を SuperBond で覆い細菌汚染や上皮の迷入を防いだこと、③ SuperBond は再植歯の歯肉溝様の隙間にも入り動揺を防いだこと、④メタルの舌側固定は、歯の挺出動揺を防ぐことができたことなどが考えられる。
