NIET により広範囲な根尖病巣に 効果が得られた症例

阿部 博子 Hiroko ABE

西千葉フラワー歯科医院 〒263-0021 千葉市稲毛区轟町1-7-17 シャンティみどり102

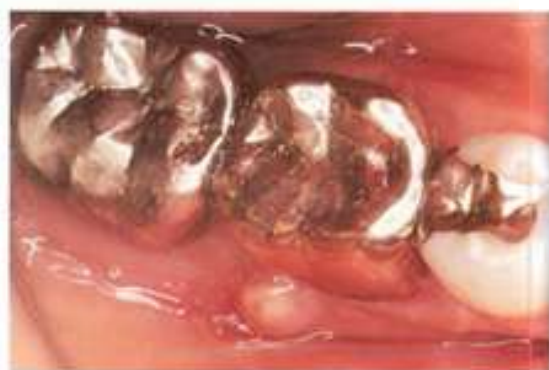
現症：#46 遠心頬側に径6mm大の腫脹を認める。

図1 #46 頬側 腫脹

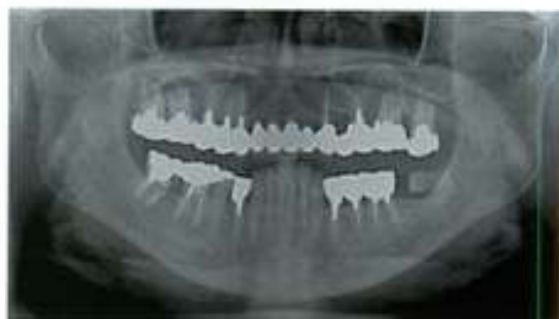
#46、#47の根尖部に2歯にまたがる大きな透過像を認める。

図2 初診時パノラマX線写真

#46、#47の根尖部の広範囲な透過像は根尖病巣、FMCの下に陰影は二次カリエス、#47近心根の近心の歯根膜腔の拡大は咬合性の骨破壊と診断した。

初診時のパノラマ X 線写真で # 46 から # 47 にまたがる広範囲な根尖病巣と思われた透過像は 2 つの病変の複合像であった。すなわち、一つは # 46 近心根の根尖病巣、もう一つは咬合性によるものと考えられる # 46 の遠心から # 47 にかけての骨破壊、この二つの病巣が独立して存在していたため、歯周病に対する治療を行わず NIET のみでは瘻孔の治癒及び動揺度の改善は見られなかったものと考えられる。改めて X 線写真読影の重要性を認識させられた。

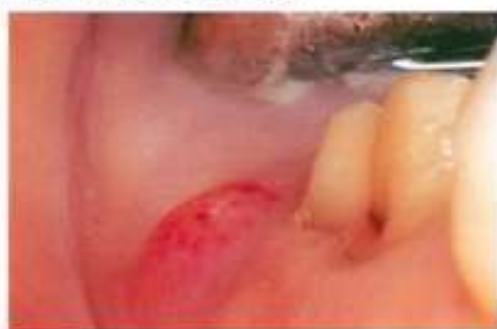
H22年10月20日 #46の頬側の腫脹が縮小

図3 #46 頬側 瘻孔縮小

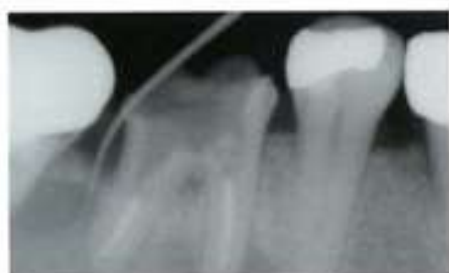
#H22年11月1日 2回のNIETにもかかわらず瘻孔が消失しないため瘻孔にGPを挿入してデンタルX線写真を撮影したところ先端が#47近心の陰影部に向かっており(図4)、又、この陰影は#46の根尖部透過像とは連続していないことが分かった。従って瘻孔は#47の歯周病に起因するものと考え#46の根管治療を終了することとした。

図4 瘻孔からGP挿入

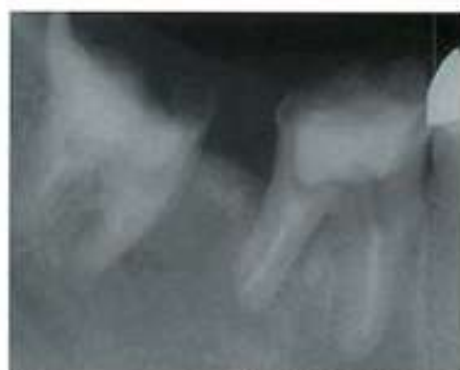
H23年1月21日デンタルX線にて根尖部透過像の縮小(図5)、動揺度の改善が認められたためFMCの製作を行うこととした。

図5 #46、#47根尖部透過像縮小

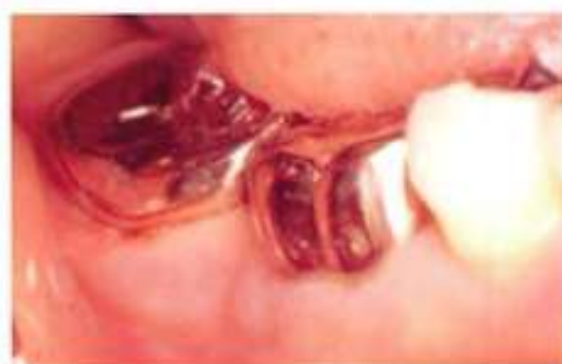
H23年2月16日 #46、#47のFMCを合着した。

図6 FMC合着

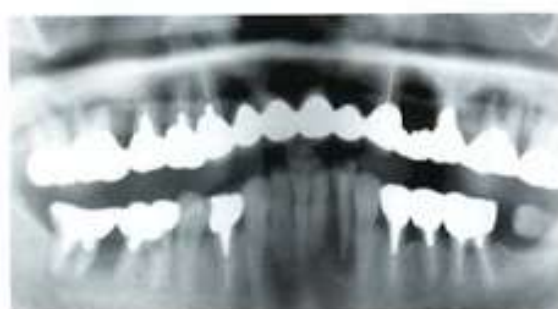
図7 パノラマX線写真

#46 PD 2mm程度 M1～M2

#47 PD 2mm程度、近心のみ4mm M2

初診時と比較して臨床所見は改善されているが今後動揺度やX線写真による骨透過像の経過観察を行い、動揺度が大きければ連結や咬合調整を行う方針である。

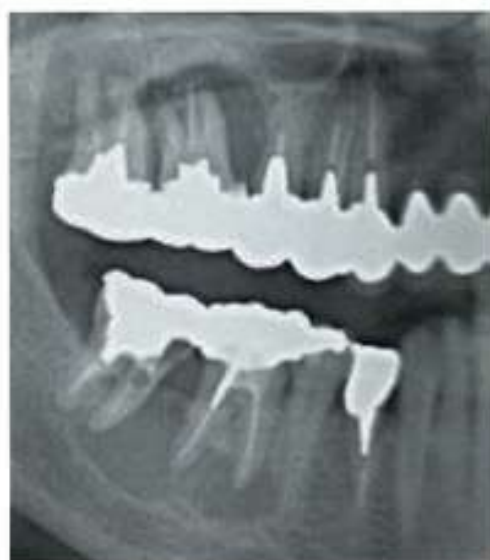
図9 初診時

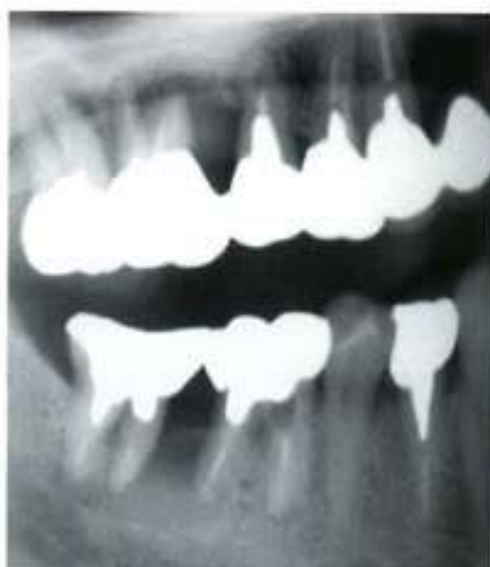
図10 約1年10ヶ月後 根尖部透過像縮小

NIET により # 46 の根尖部病変が顕著に改善された。改めて 3 Mix -MP 法の優れた効果が確認された。
